# Diagnóstico de la Subcuenca del Río Torola

Ministerio de Medio Ambiente y Recursos Naturales (MARN) y  
Agencia Española de Cooperación Internacional para el Desarrollo (AECID)  
Dirección General de Patrimonio Natural  
Proyecto Apoyo a la Creación de los Organismos de Cuenca en El Salvador

Ch532d Chica Claros, Noel Isai,  
Diagnóstico de la Subcuenca del Río Torola / Noel Isai Chica  
sv Claros ; rev. Técnica Walter Noel Rojas Orellana. -1a edición. -- San  
Salvador, El Salv. : Ministerio de Medio Ambiente y Recursos  
Naturales (MARN), 2008.  
170 p. : il. ; 28 cm

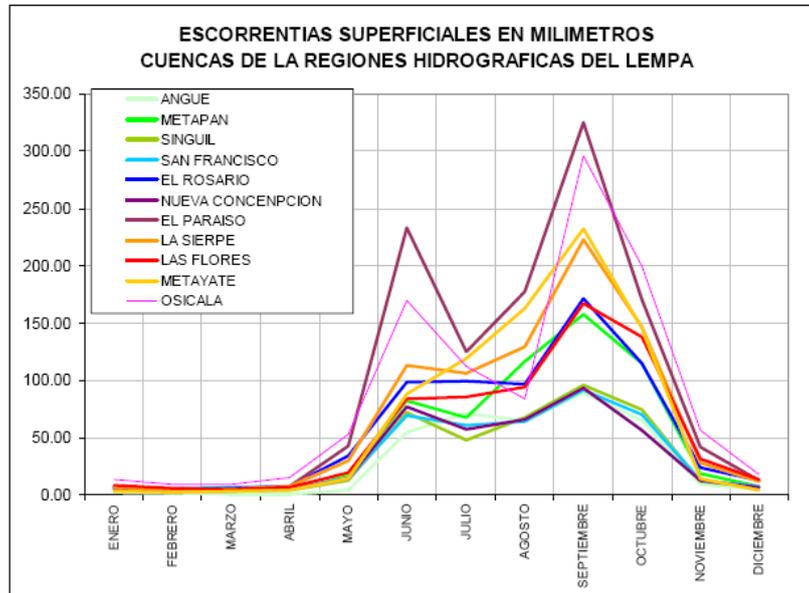
Gráfico 3. Escorrentías superficiales (mm/año) reportadas en estación de Osicala que monitorea el caudal en el Río Torola y otros estaciones de la cuenca del Río Lempa.

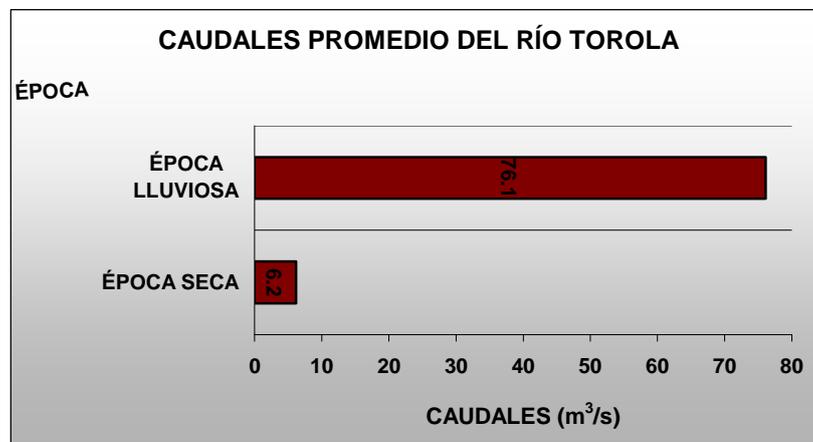
El caudal del Río Torola, en época seca se estima es de 6.2 m<sup>3</sup>/s, mientras que en época lluviosa se estima en 76.1 m<sup>3</sup>/s (TCA, 2004).

Gráfico 4. Diferencia de caudales promedio del Río Torola según la época del año.

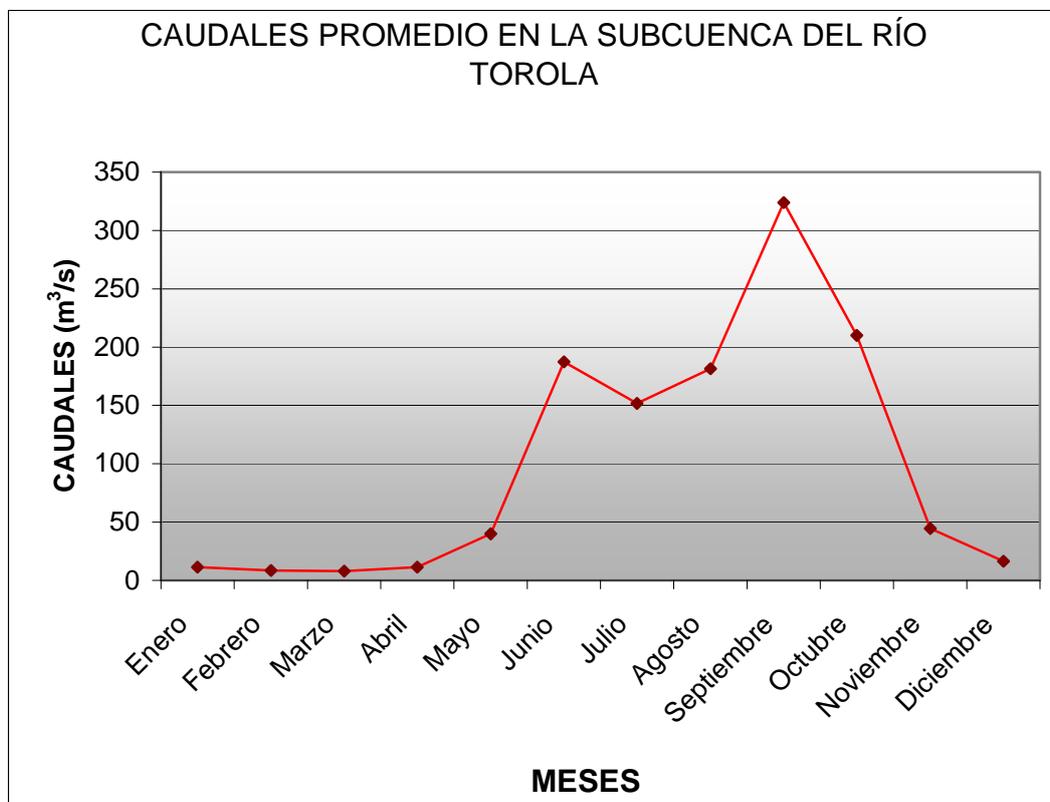
MES	CAUDALES MEDIOS MENSUALES
Enero	11.33
Febrero	8.41
Marzo	7.91
Abril	11.48
Mayo	39.99
Junio	187.45
Julio	151.65
Agosto	181.47
Septiembre	323.98
Octubre	210.04
Noviembre	44.41
Diciembre	16.62

Gráfico 5. Caudales mensuales promedio en la subcuenca del Río Torola (Estación de Osicala).

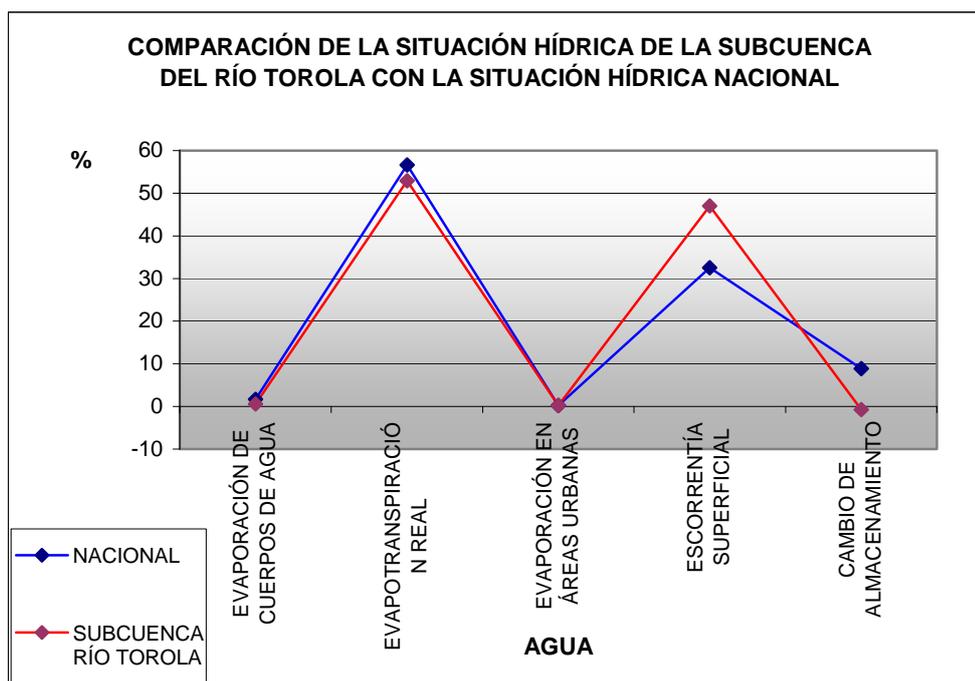
En comparación con la situación hídrica del país, la subcuenca del Río Torola presenta mayores cantidades de agua que se pierde por escurrimiento y mucho menores cantidades de agua que se almacenan en los acuíferos (Gráfico 6).

Gráfico 6. Comparación de la situación hídrica de la subcuenca del Río Torola con la situación nacional.

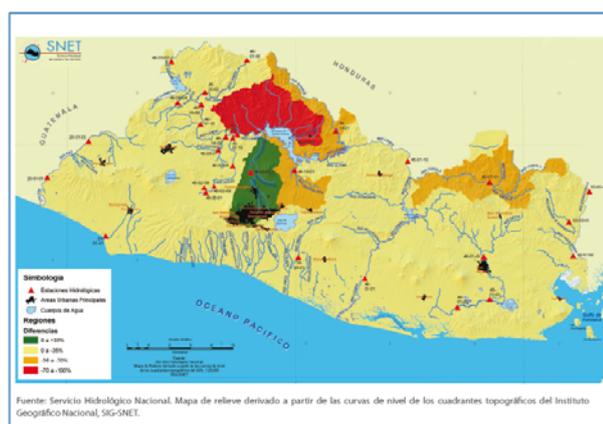
Según un estudio realizado por el SNET (2003) sobre el análisis de las aguas superficiales en la época seca y lluviosa (últimos 30 años), en el cual reporta disminuciones en el caudal de los ríos del país. Las reducciones más altas han ocurrido en los ríos Tamulasco y Sumpul (Chalatenango), Torola (Morazán) y Quezalapa (Cuscatlán). En la década de 1970, la disminución se observó con mayor intensidad en las cuencas de los ríos Tamulasco, Sumpul, Quezalapa y en el río Torola, con valores que oscilan entre 35% a 80%. Según dicho estudio considerando el impacto de este fenómeno en la población local, establece como **zonas críticas** la cuenca del embalse del Cerrón Grande, la cuenca del río Torola y la cuenca del río Quezalapa (Mapa 2).

Mapa 2. Mapa de diferencia en los caudales de los ríos en la época seca.

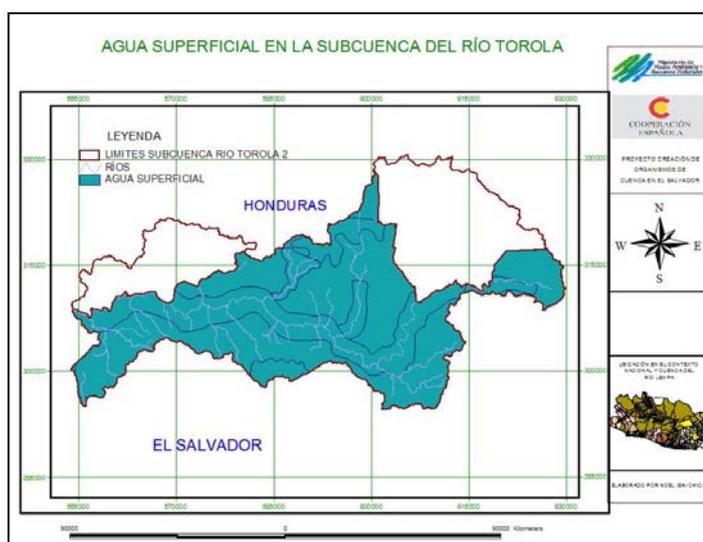
Mapa 3. Mapa de agua superficial en la subcuenca del Río Torola.

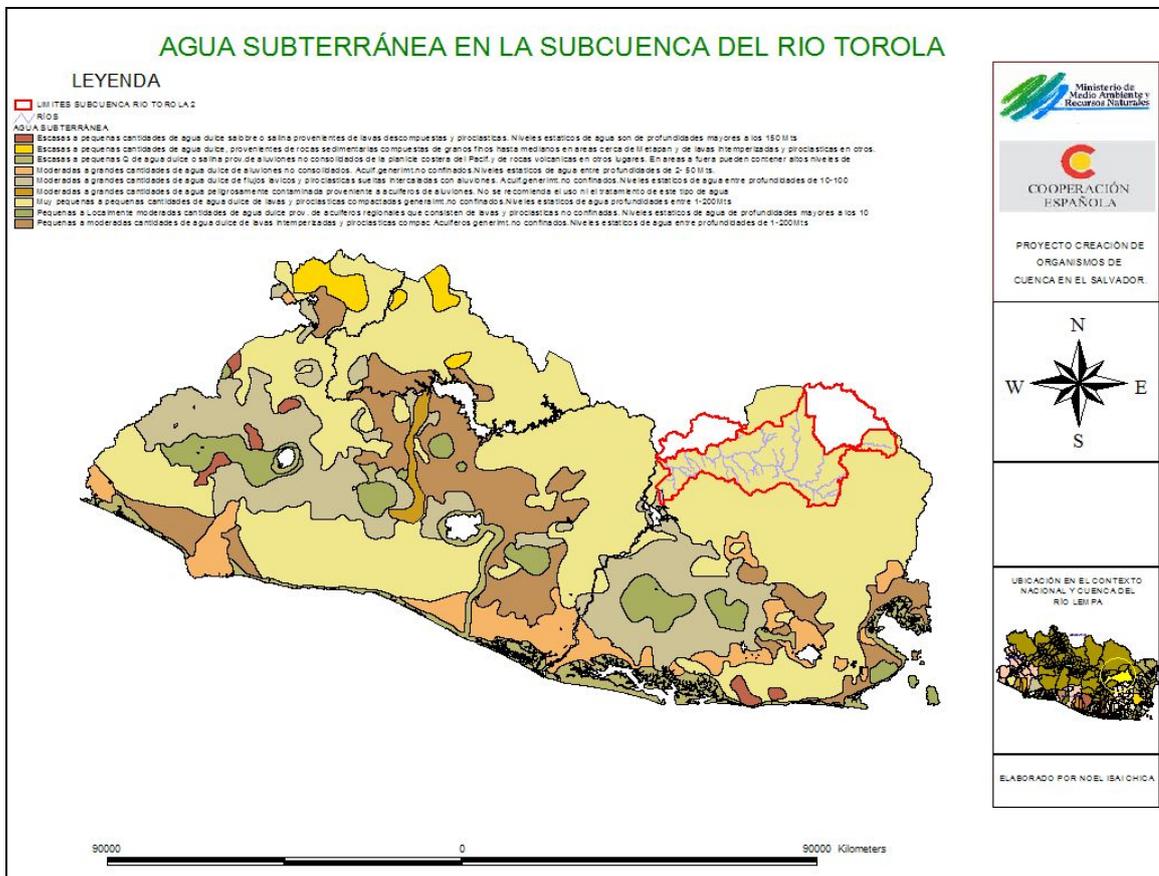
De acuerdo a la clasificación del agua subterránea en El Salvador (MARN 2000), la subcuenca del Río Torola se encuentra ubicada en una zona donde el agua subterránea existe en muy pequeñas a pequeñas cantidades de agua dulce de lavas y piroplásticas compactadas generalmente no confinadas, en niveles estáticos de agua a una profundidad que va de 1 a 200 metros de profundidad (Mapa 4).

Mapa 4. Mapa de agua subterránea en la subcuenca del Río Torola.

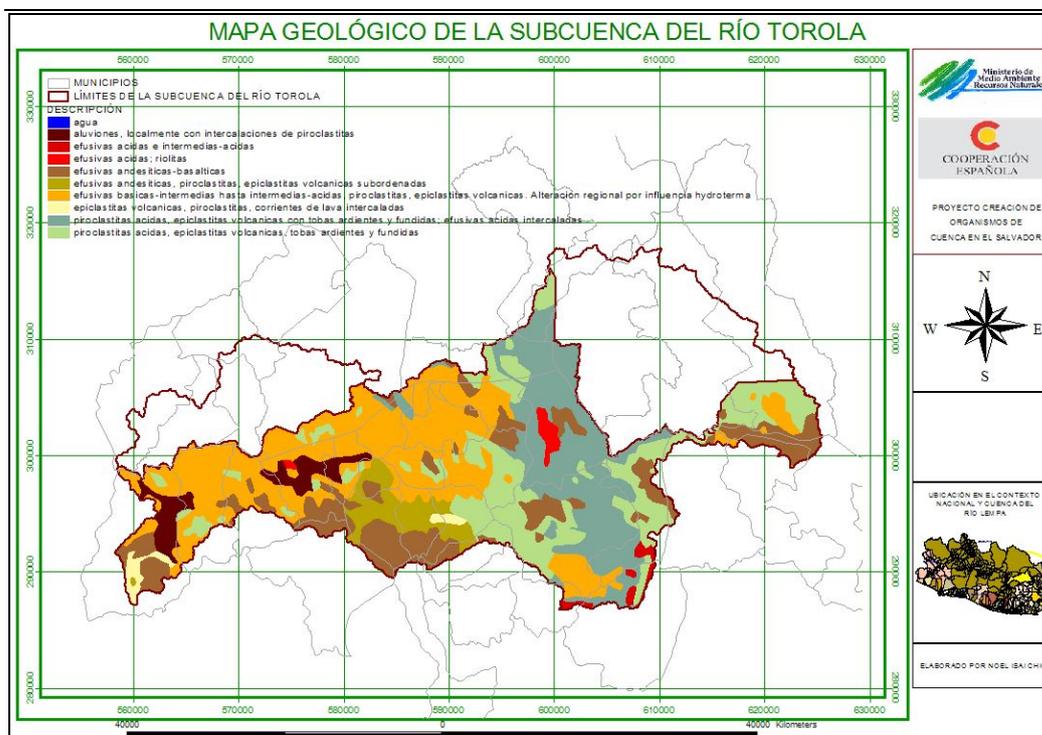
Mapa 8. Mapa Geológico de la Subcuenca del Río Torola.

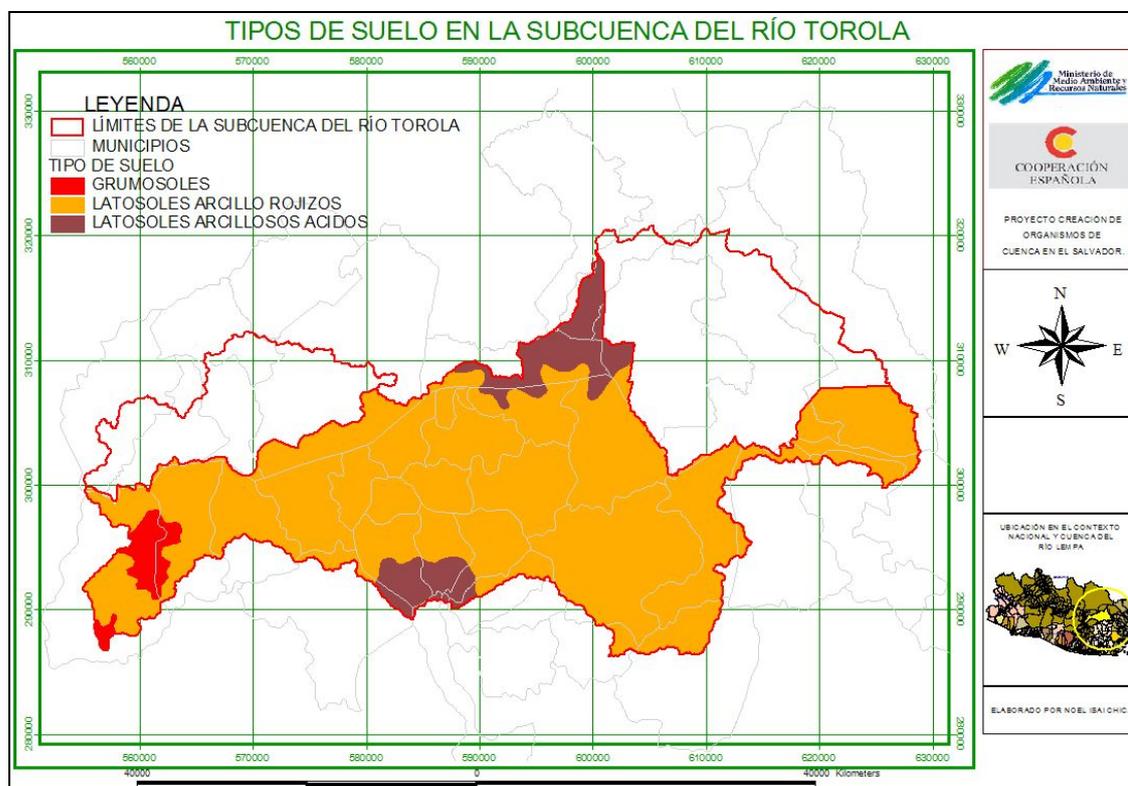
Mapa 9. Tipos de suelo existentes en la Subcuenca del Río Torola.

Los suelos del tipo **latosotes arcillo rojizos** son suelos de color rojo, algunas veces tendiendo a color amarillo o café (según el tipo y oxidación de los materiales de hierro). Su textura es franco arcilloso en la superficie, y arcilloso en la profundidad. Es muy vulnerable a la erosión cuando se pierde la vegetación. Cuando en estos suelos existe vegetación abundante el horizonte superficial posee tonalidades más oscuras debido al incremento en la cantidad de materia orgánica. En estas condiciones posee alto potencial productivo. Pese a lo anterior, en las zonas de alta pendiente el riesgo de erosión es elevado.

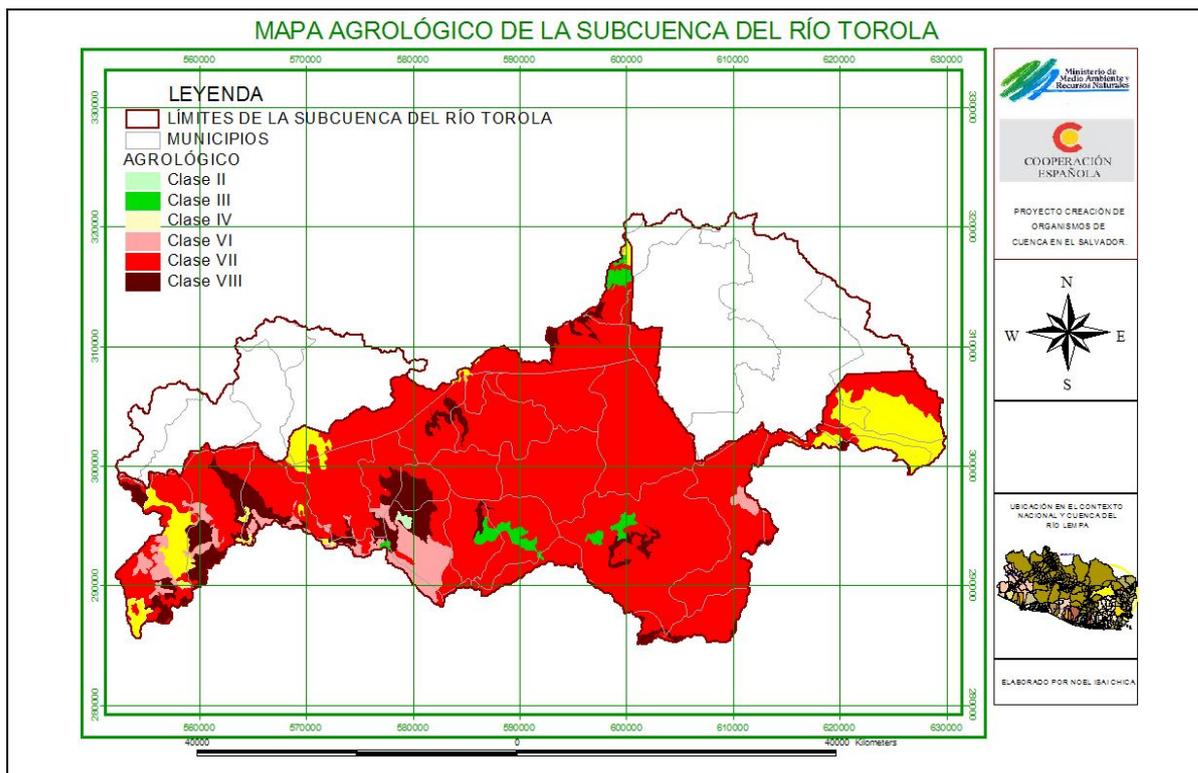
Mapa 10. Mapa agrológico de la Subcuenca del Río Torola.

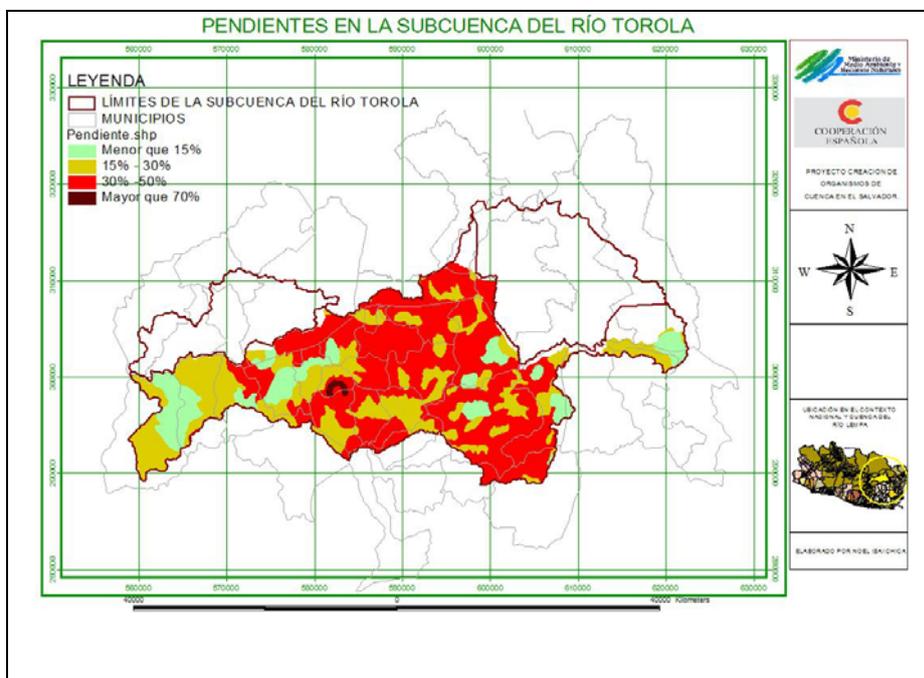
Mapa 11. Mapa de pendientes en la Subcuenca del Río Torola.

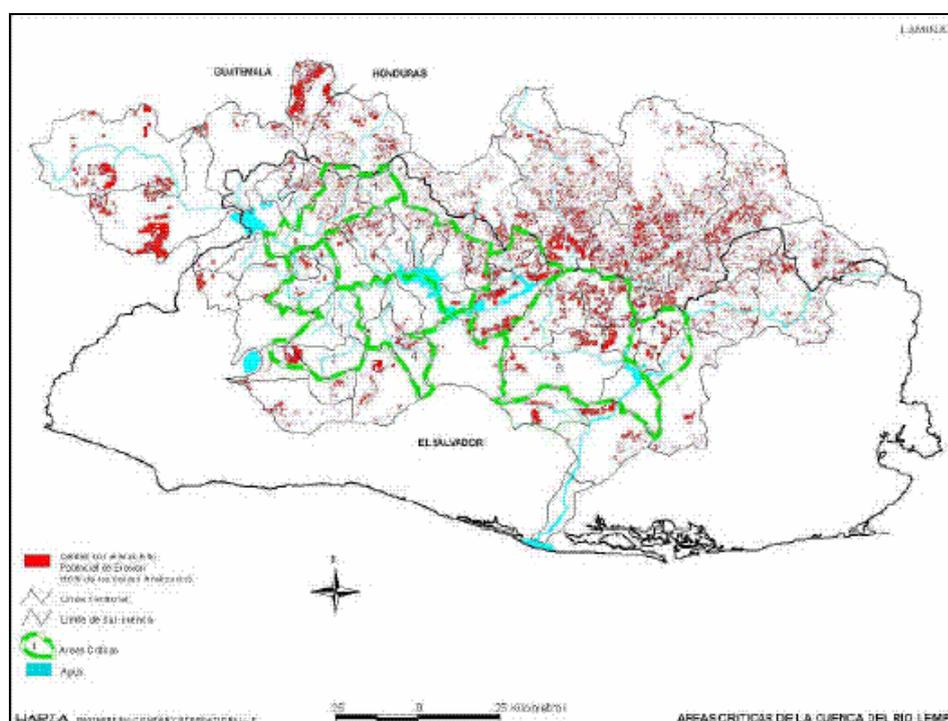
Mapa 12. Mapa de áreas críticas a la erosión en la cuenca del Río Lempa.

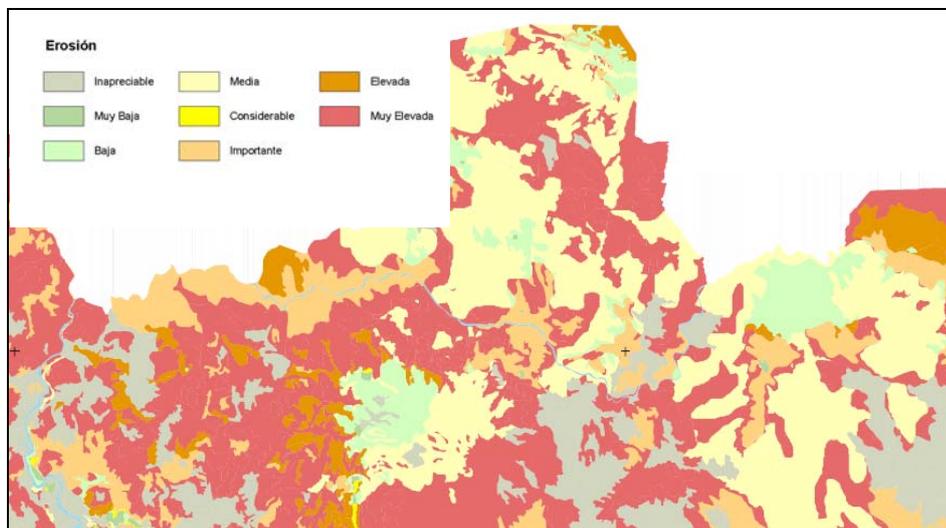
Ilustración 1. Erosión en la parte norte de San Miguel y Morazán.

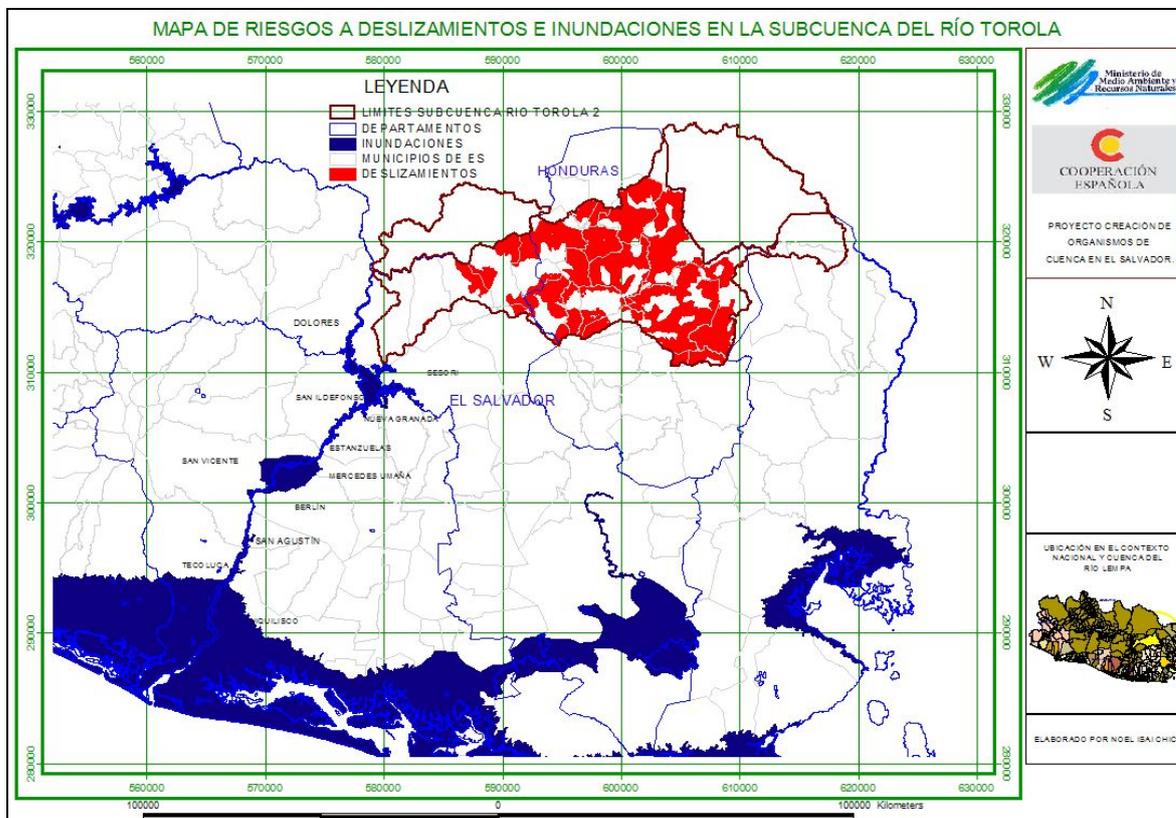
Mapa 13. Mapa de riesgo a deslizamientos e inundaciones en la Subcuenca del Río Torola.

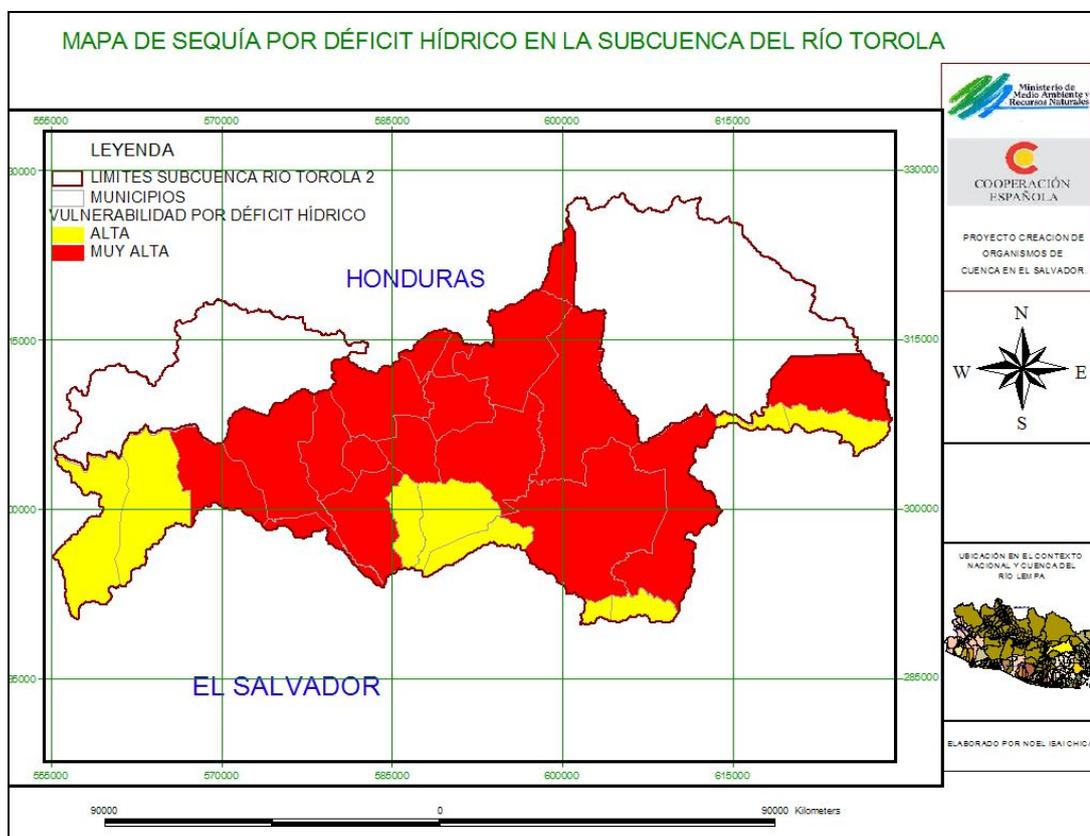
Mapa 14. Mapa de sequía por déficit hídrico en la Subcuenca del Río Torola.

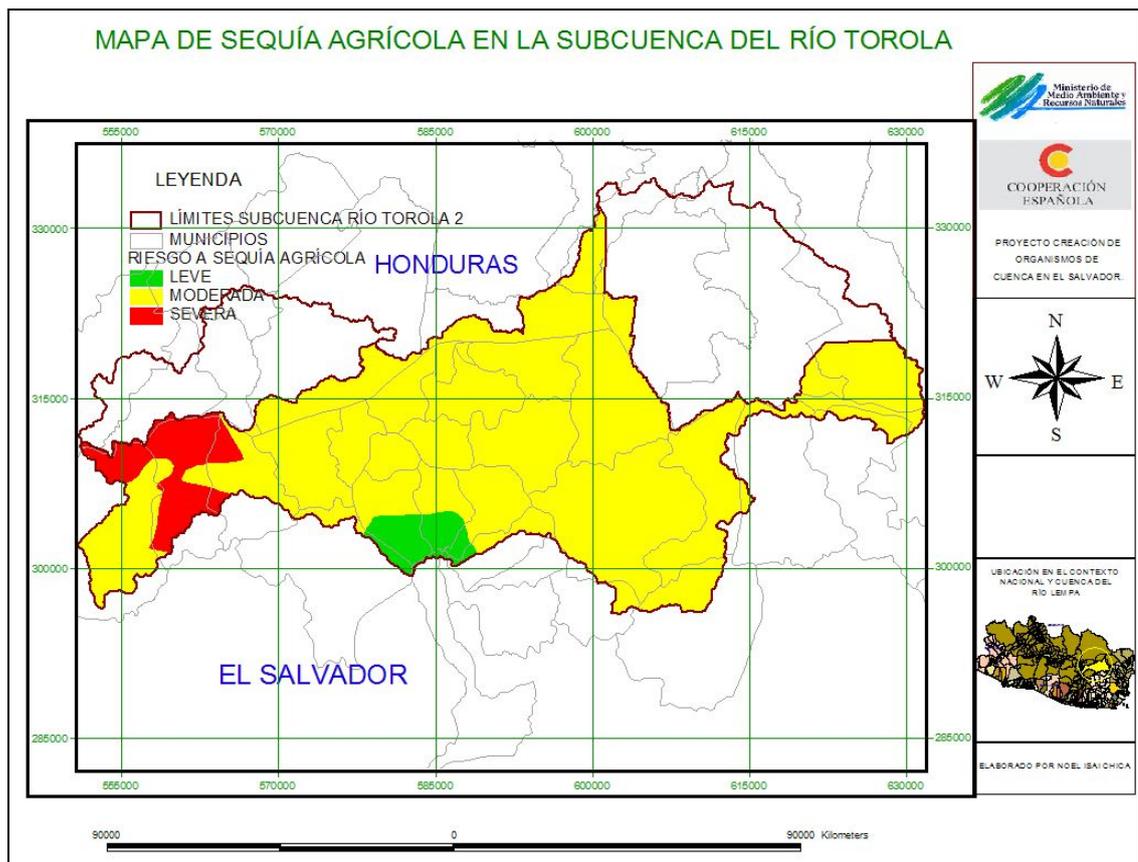
Mapa 15. Mapa de sequía agrícola en la Subcuenca del Río Torola.

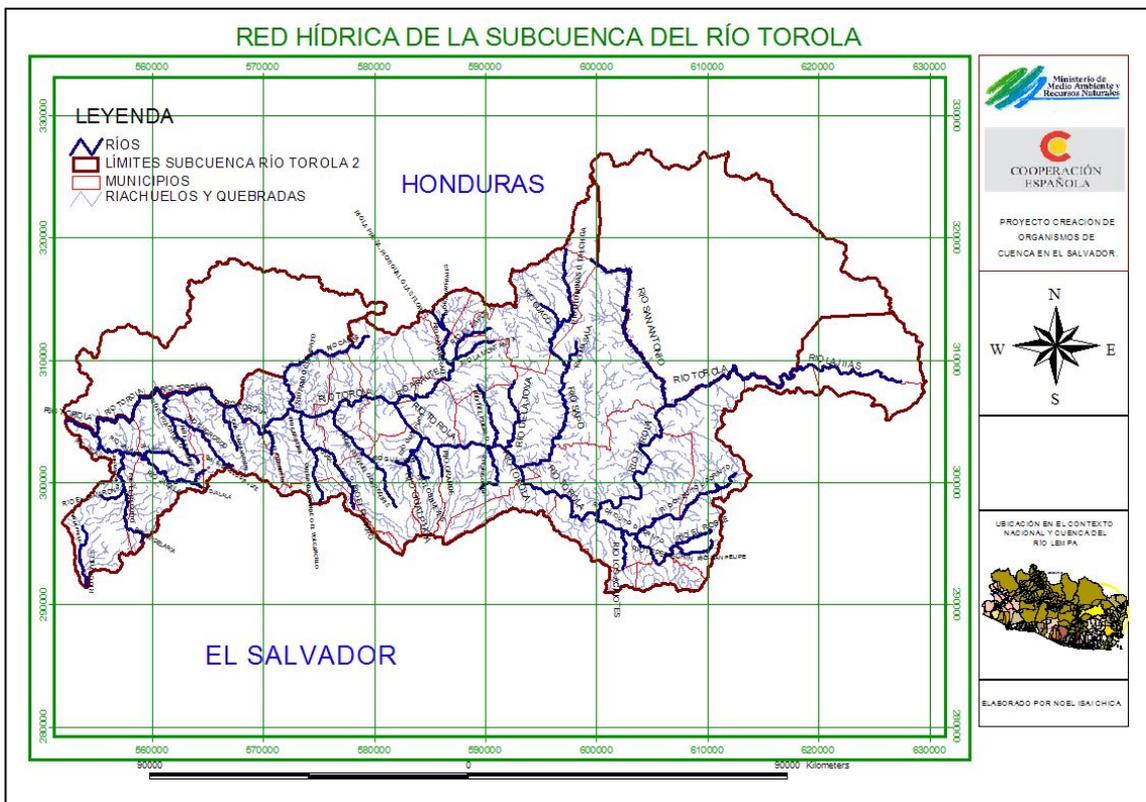
Mapa 22. Mapa Red Hídrica de la Subcuenca del Río Torola.

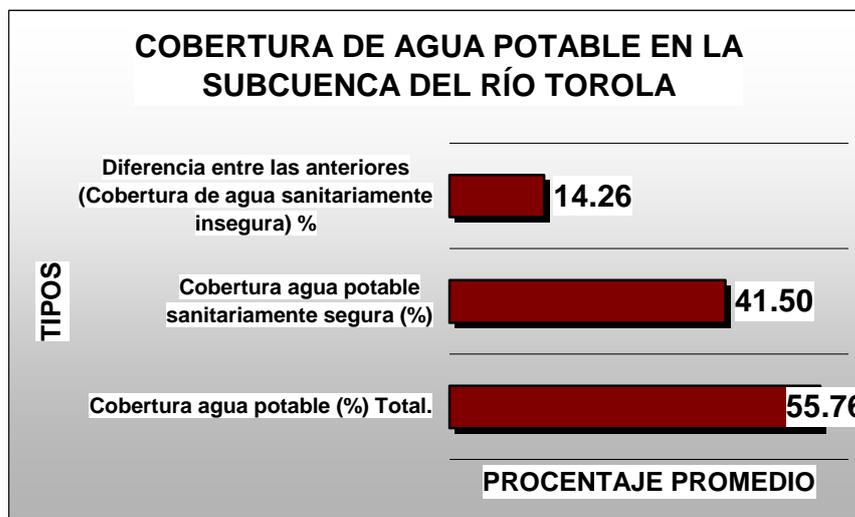
Referente al servicio de agua potable, en promedio para la subcuenca el 58.53% de la población tiene acceso al servicio de agua por cañería (Briones *et al*, 2005), el restante 41.47% no lo posee. Los municipios que presentan los porcentajes más altos de deficiencia a este servicio básico son: Lislique, Arambala, Nuevo Edén de San Juan, Nueva Esparta, San Luis de la Reina, Corinto, San Gerardo, Sociedad, Torola, Cacaopera y Jocateca.

Gráfico 15. Cobertura del servicio de agua potable en la subcuenca del Río Torola.
